“Studio ambito Destra Piave”

# Il patrimonio rurale dell'Alta Marca Trevigiana

## Repertorio Manufatti

## Repertorio Manufatti Edilizi

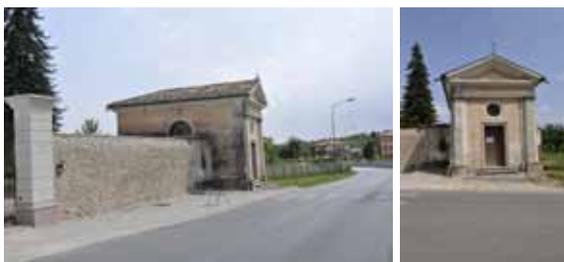
Sopracastello. La chiesetta a pianta rettangolare presenta un fionone centrale con un finto architrave chiuso in alto da un timpano. Lateralmente alla costruzione, due ambulacri usati dai nobili per l'ascolto della celebrazione. L'altare in marmo porta scolpita una scritta: "Ave Regina Carmelitana. Ora pro nobis". L'altare in stile barocco è composto da due colonnine ben rifinite, che sorreggono un capitello marmoreo a forma di voluta.

Di grande valore e molto raro

Il manufatto conserva i caratteri compositivi e tipologici originali e svolge ancora la funzione originaria.

Il manufatto deve conservare, con operazioni di restauro, particolari e materiali dell'involucro. Strutture, funzioni e decori interni debbono pure essere conservati almeno negli elementi tipologici principali. Sono consentiti interventi tecnologici ed igienico sanitari.

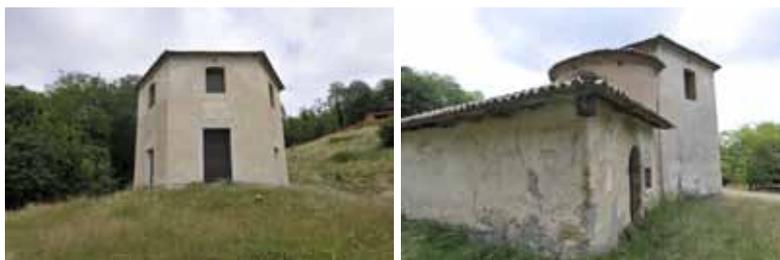
Oratorio di San Bartolomeo.  
Popolarmente detto di San Bortol, si trova alle pendici meridionali del Collalto, in una vasta area a prato.

Di buon valore e raro

Il manufatto conserva i caratteri compositivi e tipologici originali e svolge ancora la funzione originaria.

Il manufatto deve conservare i caratteri principali dell'involucro e gli eventuali elementi di valore. Tutti gli altri fattori possono essere modificati.

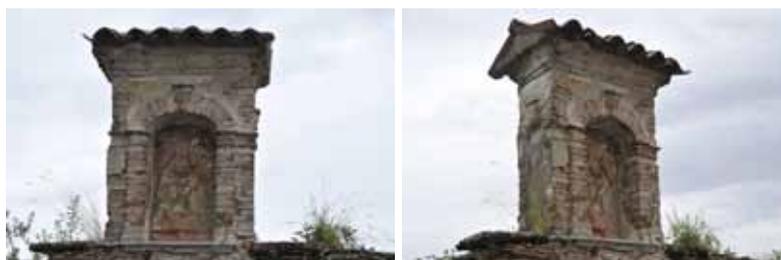
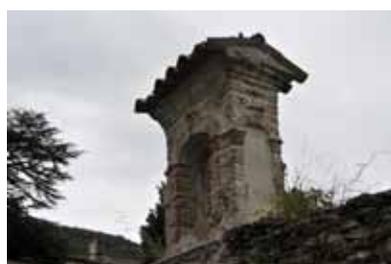
L'edicola votiva, in località Colmello Obledo, è collocata sul recinto del brolo delle due Ville della famiglia Bianchi, imprenditori lanieri, risalenti alla seconda metà del settecento. Il capitello è caratterizzato da tre nicchie: la centrale con un bassorilievo in terracotta e le due laterali con frammenti di affresco. E' realizzato su una struttura in tavelline di laterizio intonacate e finite a marmorino.

Di grande valore e raro

Il manufatto conserva i caratteri compositivi e tipologici originali e svolge ancora la funzione originaria.

Il manufatto deve conservare, con operazioni di restauro, particolari e materiali dell'involucro. Strutture e funzioni possono essere modificate. Sono consentiti interventi tecnologici ed igienico sanitari.

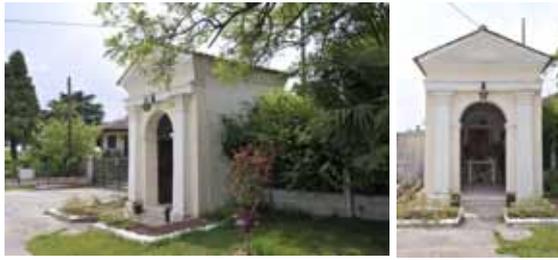
Malgara, via San Rocco. Grande capitello neoclassico con portale ad arco, facciata con lesene ed architrave sormontato da un piccolo timpano. L'interno, a pianta rettangolare, presenta un piccolo altare con un'immagine della Madonna ed un affresco intitolato a San Rocco.

Di buon valore ma comune

Il manufatto conserva i caratteri compositivi e tipologici originali e svolge ancora la funzione originaria.

Debbono essere conservati solamente gli elementi dimensionali e proporzionali principali e un buon inserimento nel contesto.

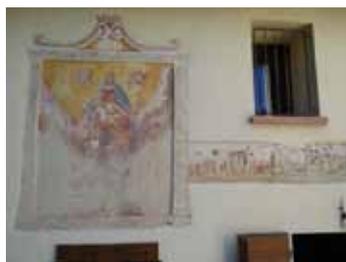
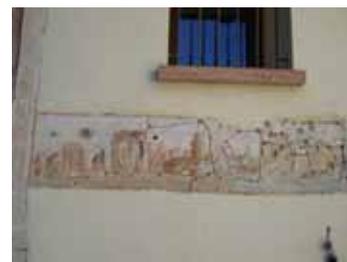
Sopracastello, via Fontanelle. Due elementi figurativi presenti sulla facciata esposta a sud di un'abitazione precedente al 1700, riproducono l'uno la pala della Madonna del Carmine che si trova nella chiesetta annessa al complesso di villa Ribelli, l'altro vari elementi fra cui un paesaggio marino con faro e imbarcazioni e figure umane.

Di straordinario valore e raro

Il manufatto conserva i caratteri compositivi e tipologici originali con alcune alterazioni parziali che non ne compromettono la leggibilità e svolge ancora la funzione originaria.

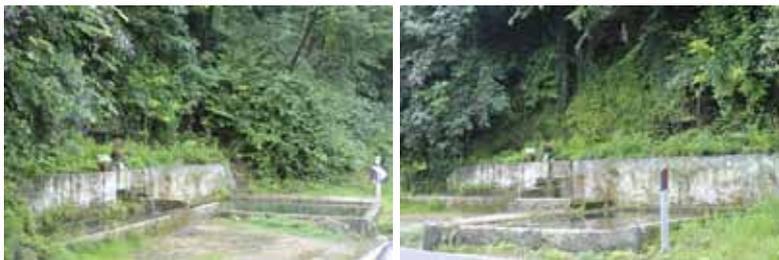
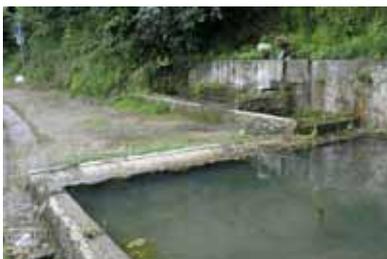
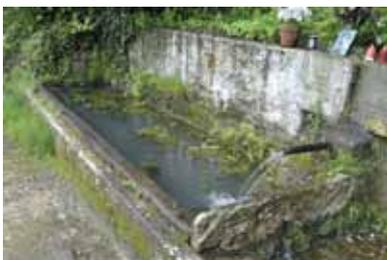
Fontana e lavatoio a tre vasche su quote diverse ed intercomunicanti. Viene alimentata da una sorgente locale.

Di buon valore ma comune

Il manufatto ha subito sostanziali alterazioni dei caratteri compositivi e tipologici originali, pur conservando la leggibilità dell'impianto originario soprattutto nell'involucro esterno; non svolge più la funzione originaria.

Debbono essere conservati solamente gli elementi dimensionali e proporzionali principali e un buon inserimento nel contesto.

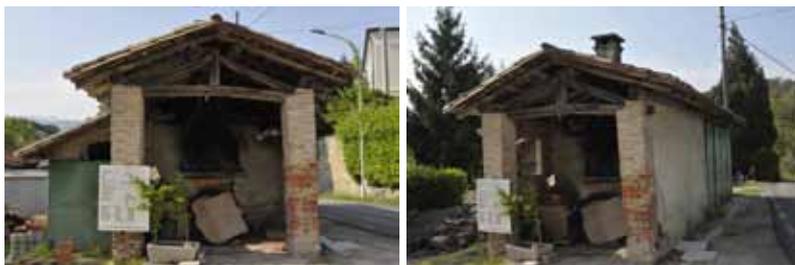
Piccolo fabbricato destinato a forno per il pane ad uso comunitario. La costruzione è in laterizio e la copertura del fabbricato in legno e coppi, sorretta nella parte anteriore da una piccola capriata.

Di buon valore e raro

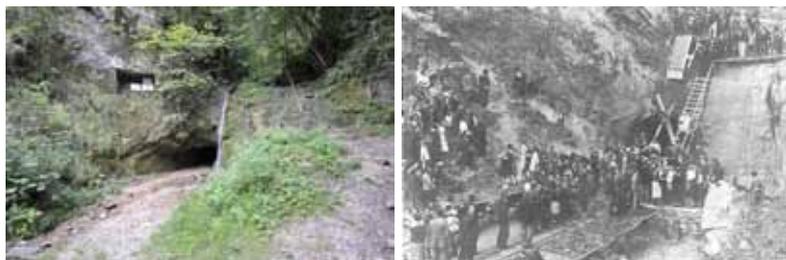
Gorgo del Tinazzo. Resti di una delle gallerie che dal 1842 strutturano il sistema delle miniere di lignite di Monfumo. Ora solo i resti di quella stagione estrattiva rendono memoria dell'intenso lavoro e delle moltissime persone che erano lì impegnate. L'immagine storica, estratta dalla pubblicazione di Nicoletti su Monfumo, documenta, nella cerimonia per l'avvio dell'attività estrattiva (anni'30), le dimensioni e la rilevanza del sito qui analizzato.

Di straordinario valore e raro

Il manufatto ha subito sostanziali alterazioni dei caratteri compositivi e tipologici originali, pur conservando la leggibilità dell'impianto originario soprattutto nell'involucro esterno; non svolge più la funzione originaria.

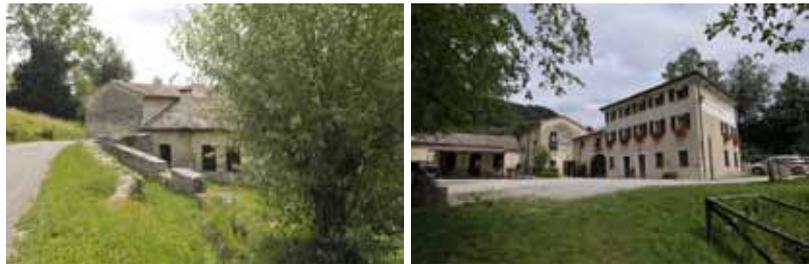
"El Casel". Storico edificio degli inizi del 1900, sede della società cooperativa "Premiata latteria Cooperativa Lungo Muson", in omaggio al torrente Muson, motore per l'intero caseificio. Rilevabili ancora oggi le interessanti opere di presa e canalizzazione realizzate nella parte retrostante all'edificio centrale. Questi manufatti permettevano l'alimentazione e l'accumulo della fondamentale risorsa idrica.

Di grande valore e raro

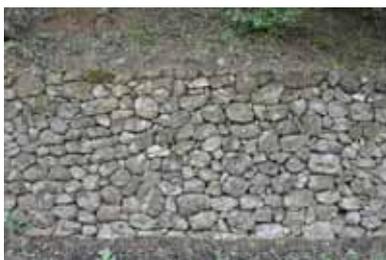
Muro di contenimento stradale realizzato a secco, composto da piccoli elementi lapidei irregolari, di pezzatura diversa e combinati con molta attenzione.

Di buon valore ma comune

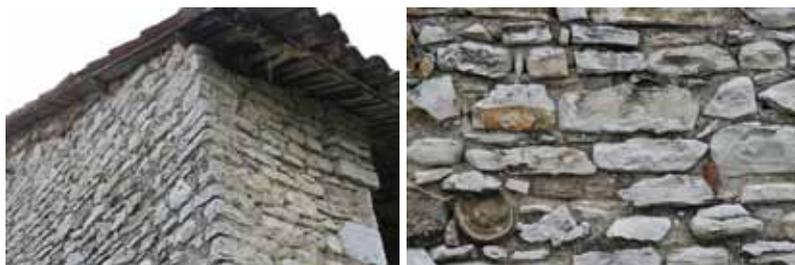
Tipica lavorazione della muratura sia in elevazione che di contenimento degli insediamenti di versante del Grappa. La pietra utilizzata è un calcare, a volte con inclusioni selcifere, lavorato in lastre naturali di spessore e dimensione molto variabili.

Di buon valore ma comune

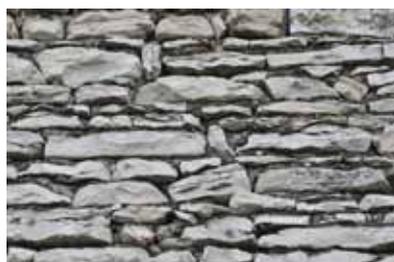
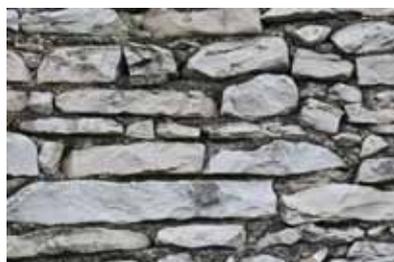
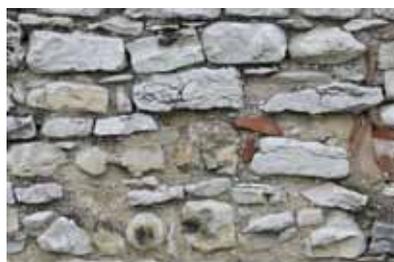
Integro e funzionale

Il manufatto è caratterizzato da un buon valore culturale e da una discreta esecuzione, ma risulta piuttosto comune a livello regionale.

Il manufatto conserva i caratteri compositivi e tipologici originali e svolge ancora la funzione originaria.

Debbono essere conservati solamente gli elementi dimensionali e proporzionali principali e un buon inserimento nel contesto.

Il manufatto va conservato integro, assicurando le sole operazioni di manutenzione ed i necessari adeguamenti in termini di sicurezza e di igiene. Tali interventi dovranno essere conseguiti, ove non risulti possibile il recupero dei materiali originali, con materiali omolghi. La funzione originaria dovrebbe essere mantenuta.

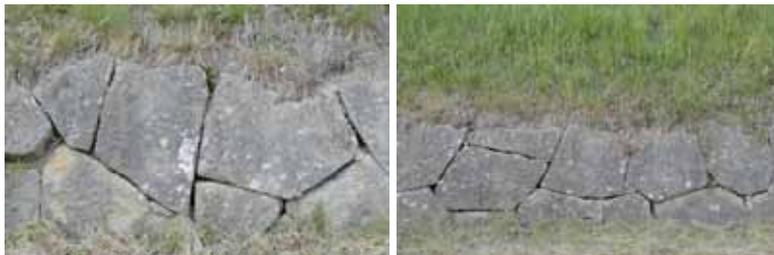
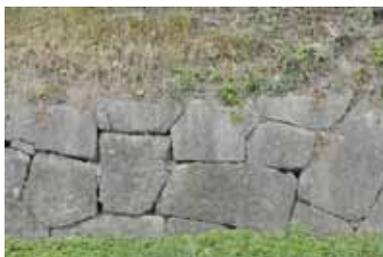
Muro di contenimento stradale a secco, a conci irregolari di forma poligonale lavorati a scalpello in modo da ottenere una faccia esterna piana ed una perfetta commissura tra le facce dei poligoni che compongono la tassellatura del muro.

Di buon valore e raro

Integro e funzionale

Il manufatto è caratterizzato da un buon valore culturale e da una discreta esecuzione; risulta peraltro raro a livello regionale.

Il manufatto conserva i caratteri compositivi e tipologici originali e svolge ancora la funzione originaria.

Il manufatto deve conservare i caratteri principali dell'involucro e gli eventuali elementi di valore. Tutti gli altri fattori possono essere modificati.

Il manufatto va conservato integro, assicurando le sole operazioni di manutenzione ed i necessari adeguamenti in termini di sicurezza e di igiene. Tali interventi dovranno essere conseguiti, ove non risulti possibile il recupero dei materiali originali, con materiali omologhi. La funzione originaria dovrebbe essere mantenuta.

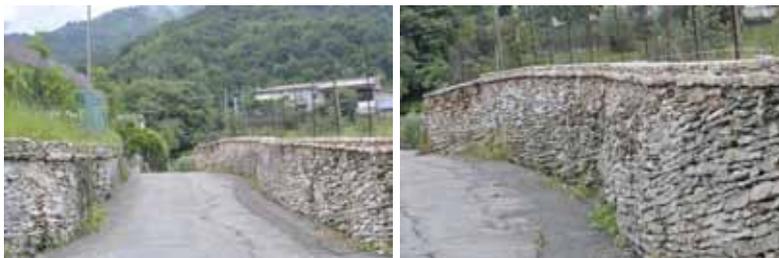
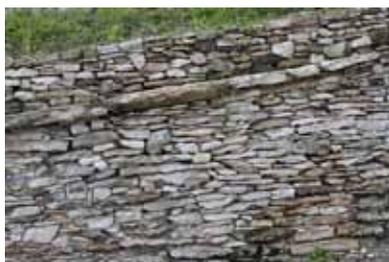
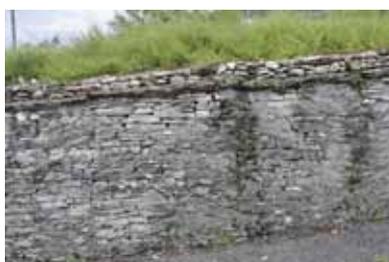
Muri di contenimento di una ripida strada realizzati in lastre estratte a spacco da cave locali. I corsi delle lastre sono posati a secco e orizzontali senza seguire la pendenza della strada. La sommità del muro è caratterizzata da una cornice sporgente, che segue invece la pendenza del percorso e sulla quale sono sovrapposti ulteriori, contenuti, strati di pietra.

Di buon valore ma comune

Integro e funzionale

Il manufatto è caratterizzato da un buon valore culturale e da una discreta esecuzione, ma risulta piuttosto comune a livello regionale.

Il manufatto conserva i caratteri compositivi e tipologici originali e svolge ancora la funzione originaria.

Debbono essere conservati solamente gli elementi dimensionali e proporzionali principali e un buon inserimento nel contesto.

Il manufatto va conservato integro, assicurando le sole operazioni di manutenzione ed i necessari adeguamenti in termini di sicurezza e di igiene. Tali interventi dovranno essere conseguiti, ove non risulti possibile il recupero dei materiali originali, con materiali omolghi. La funzione originaria dovrebbe essere mantenuta.

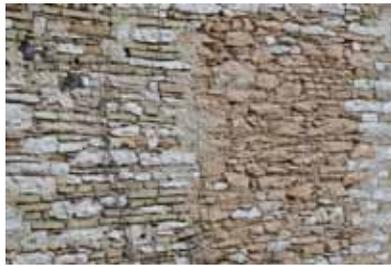
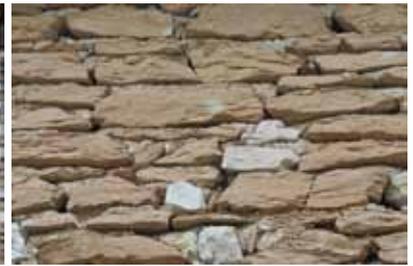
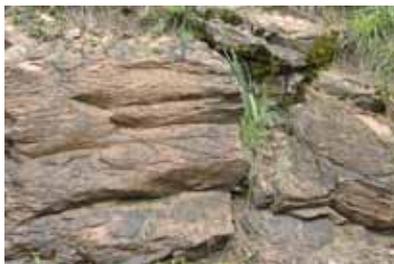
Muro di contenimento realizzato in pietra locale. Prevale una tipica scaglia rossa che viene estratta dagli strati che emergono dai terreni circostanti.

Di buon valore ma comune

Integro e funzionale

Il manufatto è caratterizzato da un buon valore culturale e da una discreta esecuzione, ma risulta piuttosto comune a livello regionale.

Il manufatto conserva i caratteri compositivi e tipologici originali e svolge ancora la funzione originaria.

Debbono essere conservati solamente gli elementi dimensionali e proporzionali principali e un buon inserimento nel contesto.

Il manufatto va conservato integro, assicurando le sole operazioni di manutenzione ed i necessari adeguamenti in termini di sicurezza e di igiene. Tali interventi dovranno essere conseguiti, ove non risulti possibile il recupero dei materiali originali, con materiali omolghi. La funzione originaria dovrebbe essere mantenuta.

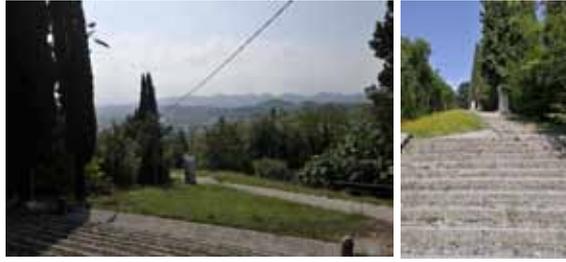
Da via Padri Canavis, viabilità di accesso al Tempio del Canova, si erge lungo un sentiero tortuoso e ripido la via crucis risalente alla fine dell'Ottocento, quando l'architetto feltrino Giuseppe Segusini progettò gli attuali capitelli, che portano fino alla chiesetta di San Rocco, cappella nata da un primitivo "capitello" alla fine del Seicento.

Di straordinario valore e molto raro

Integro e funzionale

Il manufatto è caratterizzato da elevatissimi valori culturali e da grande qualità esecutiva; risulta peraltro un bene molto raro a livello regionale.

Il manufatto conserva i caratteri compositivi e tipologici originali e svolge ancora la funzione originaria.

Il manufatto deve conservare, con operazioni di restauro integrale, particolari e materiali dell'involucro. Strutture, funzioni e decori interni debbono pure essere conservati, fatti salvi i minimi interventi tecnologici ed igienico sanitari necessari. Le funzioni debbono essere compatibili con la conservazione del bene.

Il manufatto va conservato integro, assicurando le sole operazioni di manutenzione ed i necessari adeguamenti in termini di sicurezza e di igiene. Tali interventi dovranno essere conseguiti, ove non risulti possibile il recupero dei materiali originali, con materiali omolghi. La funzione originaria dovrebbe essere mantenuta.

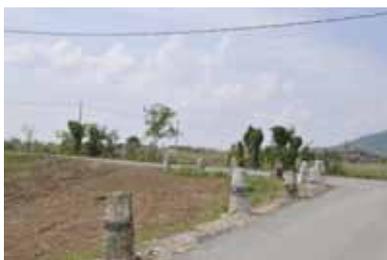
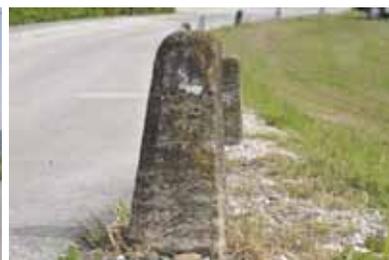
Strada di accesso a Villa Bellati. Nel piccolo tratto di viabilità rurale collocato a sud della villa, sono ancora visibili una serie di paracarri realizzati in elementi monolitici di pietra risalenti a fine ottocento.

Di buon valore e raro

Integro e funzionale

Il manufatto è caratterizzato da un buon valore culturale e da una discreta esecuzione; risulta peraltro raro a livello regionale.

Il manufatto conserva i caratteri compositivi e tipologici originali e svolge ancora la funzione originaria.

Il manufatto deve conservare i caratteri principali dell'involucro e gli eventuali elementi di valore. Tutti gli altri fattori possono essere modificati.

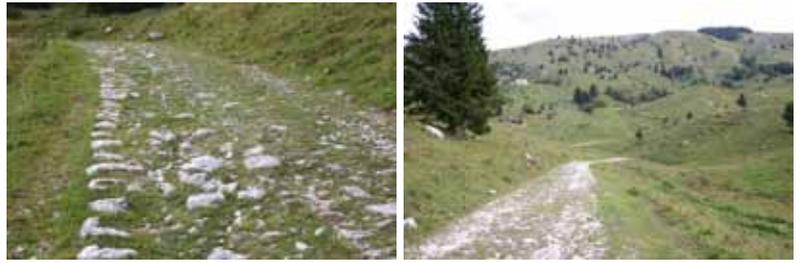
Poise. Tratto ancora in parte ben conservato di una strada militare risalente al primo conflitto mondiale. E' realizzata con una sottostante massicciata costituita da materiale inerte e soprastante pavimentazione in pietrame. Sui bordi sono posti conci in pietra di maggiori dimensioni ed in parte squadri per ottenere una specie di cordolo; al centro materiale più piccolo e solo lavorato a spacco per avere verso l'alto una superficie pressoché piana.

Di straordinario valore e raro

Parzialmente alterato e funzionale

Il manufatto conserva i caratteri compositivi e tipologici originali con alcune alterazioni parziali che non ne compromettono la leggibilità e svolge ancora la funzione originaria.

Il manufatto deve conservare, con operazioni di restauro integrale, particolari e materiali dell'involucro. Strutture, funzioni e decori interni debbono pure essere conservati almeno negli elementi tipologici principali. Sono consentiti interventi tecnologici ed igienico sanitari.

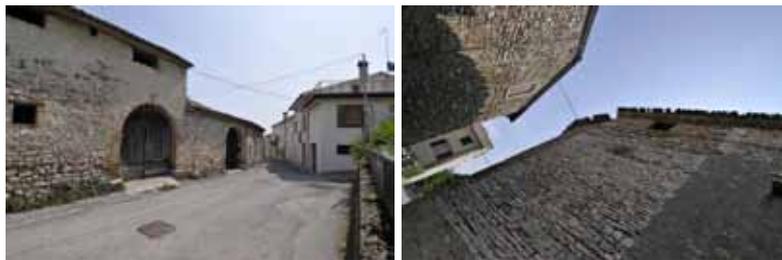
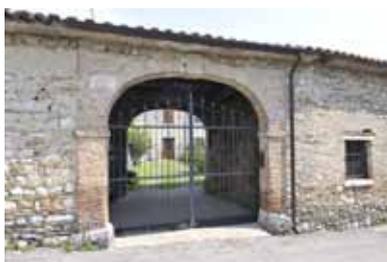
Colmello Cunial.

La struttura morfologica del Colmello dei Cunial è rimasta nei secoli pressoché intatta: gli edifici, stretti e alti, hanno tutti una piccola corte antistante al portale d'ingresso chiuso dal porticato, dalla stalla e dal fienile. Questo insieme di elementi struttura un'interessante sistema di spazi relazionali, alternato a proprietà privata.

Di straordinario valore e molto raro

Parzialmente alterato e funzionale

Il manufatto è caratterizzato da elevatissimi valori culturali e da grande qualità esecutiva; risulta peraltro un bene molto raro a livello regionale.

Il manufatto conserva i caratteri compositivi e tipologici originali con alcune alterazioni parziali che non ne compromettono la leggibilità e svolge ancora la funzione originaria.

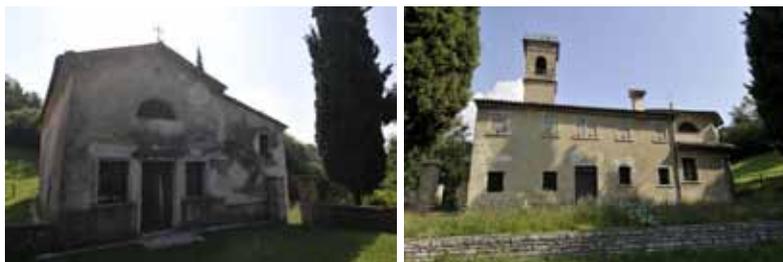
Poco a sud del colmello di Cunial, accanto a un campanile eretto nel 1907 sorge la chiesetta dedicata a Santa Giustina. Oltre all'importante valore relazionale che assolve l'area retrostante la chiesetta, da sempre lo slargo costituisce il valico naturale tra la zona occidentale della Valcavasia e il comune di Castelcucco.

Di grande valore e raro

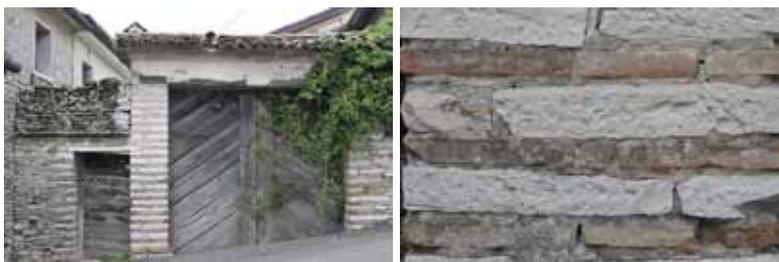
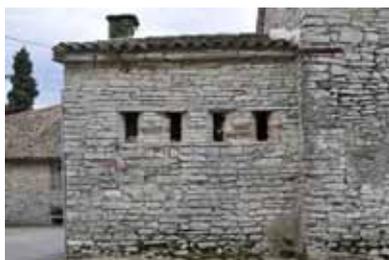
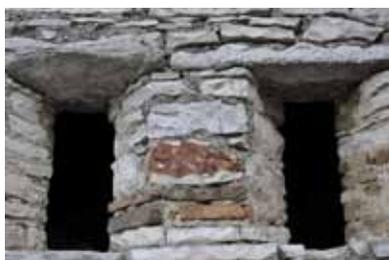
L'accesso alla corte avviene attraverso un portale e una porta realizzati con una struttura in pietra locale. La lavorazione della stessa è ottenuta alternando strati di calcare bianco con strati di mattoni di cotto. Originali le finestrelle con forte strombatura per favorire l'entrata della luce.

Di buon valore ma comune

Il manufatto conserva i caratteri compositivi e tipologici originali e svolge ancora la funzione originaria.

Debbono essere conservati solamente gli elementi dimensionali e proporzionali principali e un buon inserimento nel contesto.

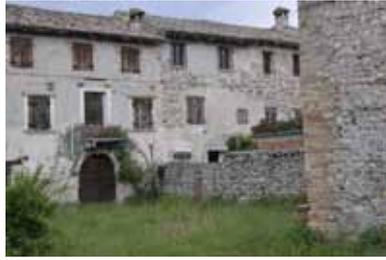
All'interno del borgo rurale di Levada le proprietà sono frequentemente divise da muri di recinzione realizzati con la tecnica ed i materiali tipici del luogo, ricavati da elementi lapidei di origine fluviale.

Di buon valore ma comune

Il manufatto conserva i caratteri compositivi e tipologici originali e svolge ancora la funzione originaria.

Debbono essere conservati solamente gli elementi dimensionali e proporzionali principali e un buon inserimento nel contesto.

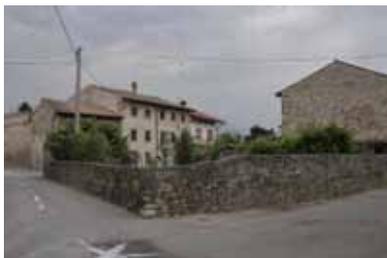
All'interno del borgo rurale di Levada le proprietà sono frequentemente divise da muri di recinzione realizzati con la tecnica ed i materiali tipici del luogo, ricavati da elementi lapidei di origine fluviale.

Di buon valore ma comune

Il manufatto conserva i caratteri compositivi e tipologici originali e svolge ancora la funzione originaria.

Debbono essere conservati solamente gli elementi dimensionali e proporzionali principali e un buon inserimento nel contesto.

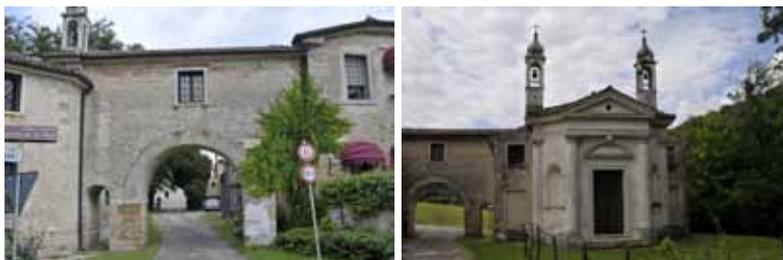
Arco di accesso alle pertinenze di Villa Perusini, in via lungo Muson.  
All'interno dell'arco è da notare l'oratorio di S. Francesco caratterizzato da due campanili finemente lavorati in pietra.  
Si possono rilevare, oltre all'edificio votivo, importanti elementi quali il sistema del verde di pertinenza e le stesse finiture degli elementi architettonici degli edifici rurali connessi alla villa.

Di buon valore ma comune

Integro e funzionale

Il manufatto è caratterizzato da un buon valore culturale e da una discreta esecuzione, ma risulta piuttosto comune a livello regionale.

Il manufatto conserva i caratteri compositivi e tipologici originali e svolge ancora la funzione originaria.

Debbono essere conservati solamente gli elementi dimensionali e proporzionali principali e un buon inserimento nel contesto.

Il manufatto va conservato integro, assicurando le sole operazioni di manutenzione ed i necessari adeguamenti in termini di sicurezza e di igiene. Tali interventi dovranno essere conseguiti, ove non risulti possibile il recupero dei materiali originali, con materiali omolghi. La funzione originaria dovrebbe essere mantenuta.

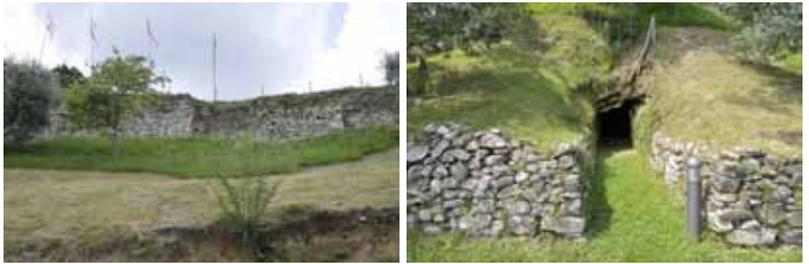
Colle di Nanon, Fonte Alto.  
Resti di muraglia e torre del vasto complesso medioevale eretto dalla famiglia Da Castelli.  
Ora denominato castello di San Nicolò, per il santo presente nella piccola cappella a protezione dell'intero complesso. Sotto il dominio veneziano il castello fu completamente demolito; ora rimane solo traccia della torre mentre a testimonianza del sito sono ancora ben evidenti le imponenti mura di cinta.

Di straordinario valore e raro

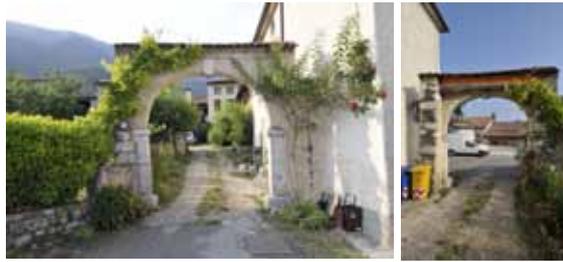
Arco di Cassanego. Il toponimo locale prende il nome dallo stesso elemento architettonico qui rilevato. Arco a tutto sesto di accesso ad una piccola corte, di indubbio valore storico, realizzato in pietra e laterizio.

Di grande valore ma comune

Integro e funzionale

Il manufatto è caratterizzato da grande valore culturale e da apprezzabile qualità esecutiva, ma risulta piuttosto comune a livello regionale.

Il manufatto conserva i caratteri compositivi e tipologici originali e svolge ancora la funzione originaria.

Il manufatto deve conservare i caratteri principali dell'involucro e gli eventuali elementi di valore. Strutture, funzioni e destinazioni possono essere modificate. Sono consentiti interventi tecnologici, igienico sanitari ed anche di integrazione purchè coerenti con i materiali e non in contrasto con il contesto.

Il manufatto va conservato integro, assicurando le sole operazioni di manutenzione ed i necessari adeguamenti in termini di sicurezza e di igiene. Tali interventi dovranno essere conseguiti, ove non risulti possibile il recupero dei materiali originali, con materiali omolghi. La funzione originaria dovrebbe essere mantenuta.

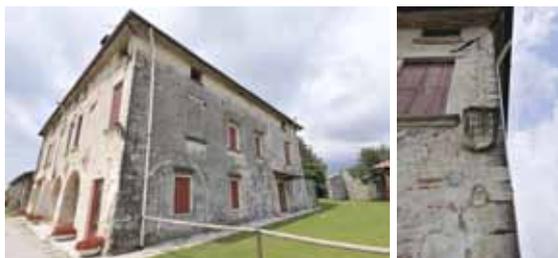
Via Signoria, Fonte Alto.  
Dalla corte di villa Ca' Salomon, si rileva lo stemma di famiglia, situato in angolo della facciata esposta a sud. Di dimensioni modeste, presenta dei rombi incisi.

Di straordinario valore e raro

Parzialmente alterato e non funzionale

Il manufatto è caratterizzato da elevatissimi valori culturali e da grande qualità esecutiva e risulta peraltro raro a livello regionale.

Il manufatto conserva i caratteri compositivi e tipologici originali con alcune alterazioni parziali che non ne compromettono la leggibilità, ma non svolge più la funzione originaria.

Il manufatto deve conservare, con operazioni di restauro integrale, particolari e materiali dell'involucro. Strutture, funzioni e decori interni debbono pure essere conservati almeno negli elementi tipologici principali. Sono consentiti interventi tecnologici ed igienico sanitari. Le funzioni debbono essere compatibili con la conservazione del bene.

L'integrazione delle parti percepibili del manufatto non è necessaria, se non in presenza di contesti particolarmente integri e densi di valori. Le rimanenti componenti possono essere integralmente adeguate alle funzioni e necessità attuali.

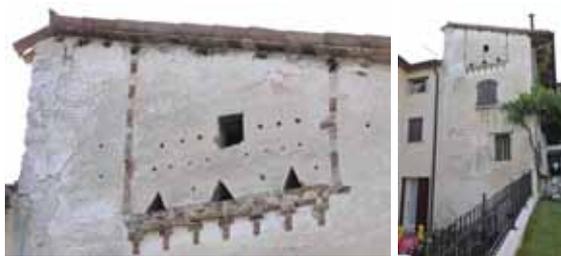
Cassanego. Nel centro del piccolo borgo rurale di mezza costa, dietro l'oratorio, è possibile rilevare un esempio ben conservato di torre colombiera. Il manufatto riporta in facciata delle pitture murali raffiguranti dei piccioni.

Di straordinario valore e molto raro

Integro non funzionale

Il manufatto è caratterizzato da elevatissimi valori culturali e da grande qualità esecutiva; risulta peraltro un bene molto raro a livello regionale.

Il manufatto conserva i caratteri compositivi e tipologici originali, ma non svolge più la funzione originaria.

Il manufatto deve conservare, con operazioni di restauro integrale, particolari e materiali dell'involucro. Strutture, funzioni e decori interni debbono pure essere conservati, fatti salvi i minimi interventi tecnologici ed igienico sanitari necessari. Le funzioni debbono essere compatibili con la conservazione del bene.

Del manufatto vanno conservati i caratteri percepibili e quindi gli involucri ed i materiali esterni, mentre sono trasformabili ed adattabili alle esigenze funzionali attuali le rimanenti componenti.

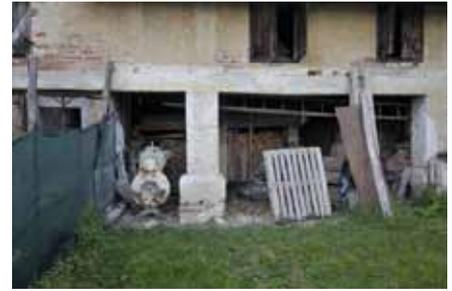
Portico

Trasformazione e perdita delle imponenti colonne del porticato con modifica dell'intero corpo edilizio.

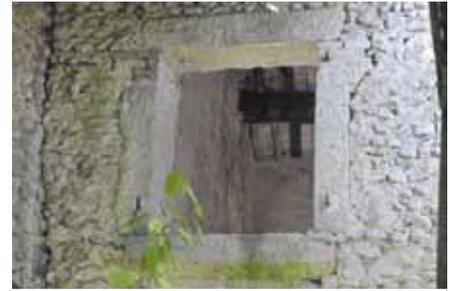
### Finestra

Nella parte abitativa, la cornice della finestra è realizzata interamente in pietra arenaria.

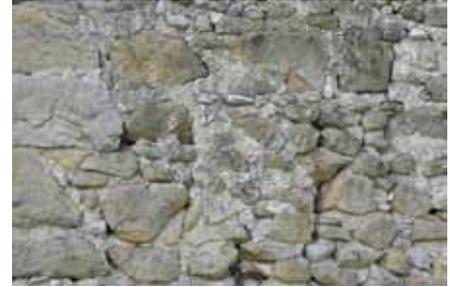
### Muratura

La muratura in elevazione evidenzia la povertà del materiale di realizzazione e la debolezza della malta che risulta particolarmente degradata.

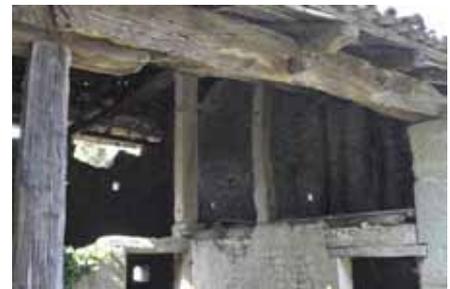
### Strutture lignee

Il materiale usato per le strutture orizzontali è quasi esclusivamente in legno di castagno e, in qualche caso, di rovere.

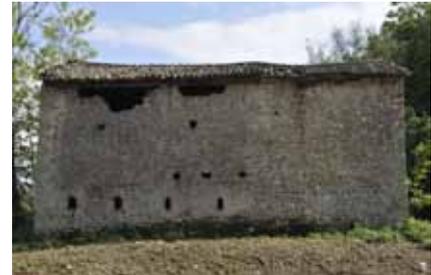
### Aperture

Il lato della casa esposto a nord è caratterizzato da aperture minimali al fine di evitare dispersioni termiche.

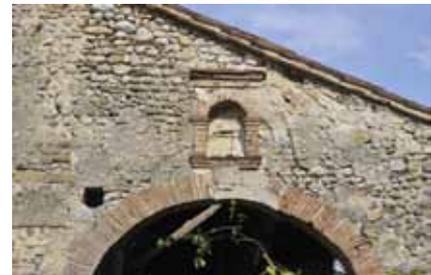
### Edicola

In corrispondenza dell'arco di ingresso al portico coperto trova collocazione una piccola edicola, con finiture in laterizio, che ricalca forma e materiali del sottostante arco.

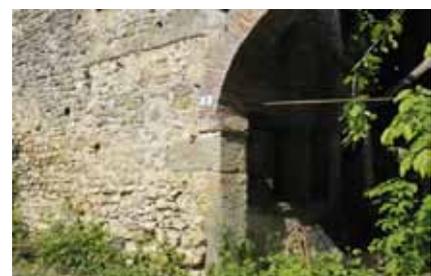
### Piedritto dell'arco

L'arco di ingresso in laterizio poggia su un pilastro in pietra arenaria di origine locale.

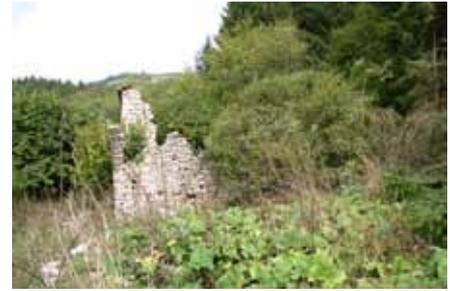
### Muri

Anche se parzialmente crollato, sono ancora riconoscibili alcuni caratteri descrittivi del fabbricato. Doveva essere composto di tre piani, avere ampie cantine con struttura a volta. Vi erano, molto probabilmente, locali annessi per il riparo del bestiame e cisterne per conservare l'acqua piovana. Realizzato in pietre di cava squadrate, anche di importanti dimensioni presenta fori e aperture realizzati con pietre lavorate e ben rifinite.

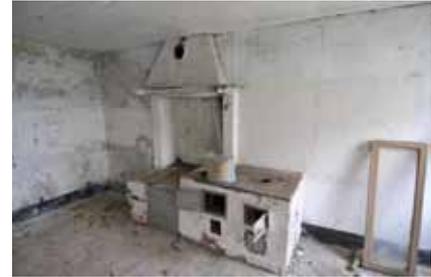
La cucina

Gli interni, dove accessibili, mostrano ancora elementi e accessori della vita rurale come il larin e la cucina economica.

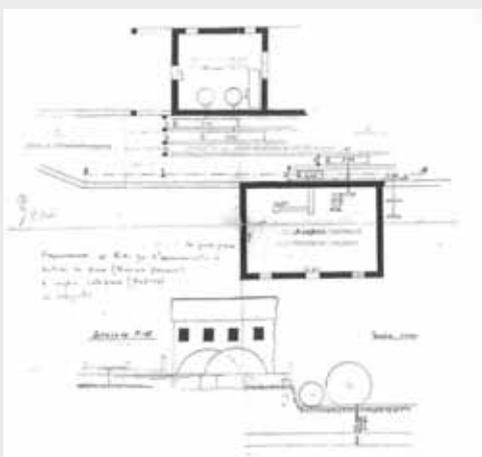
Nella fascia di pedemonte la tipologia sfruttava il salto d'acqua, quindi la forza d'urto di una maggiore pressione a portata minore, privilegiando la spinta 'per di sotto' con ruote piccole, molto robuste e tecnologia rudimentale; in pianura, non disponendo di adeguati dislivelli nel salto d'acqua, la tipologia è mutata applicando la stessa tecnologia 'per di sotto', adeguata però alla grande e costante portata d'acqua disponibile nei canali di alimentazione e a pressione e velocità più basse; il risultato visibile è quello del cambio di dimensioni della ruota, che diventa molto più grande.

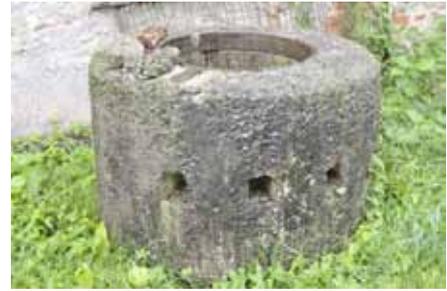
Macina

Componente dell'impianto di macinazione.

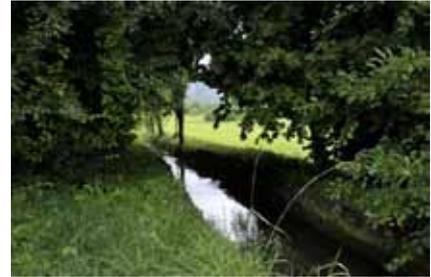
Canale pensile di adduzione.

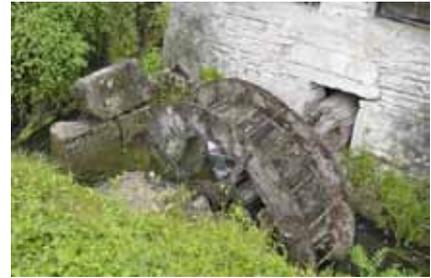
Ruote a pale

Da notare l'asse della ruota realizzato con un unico tronco.

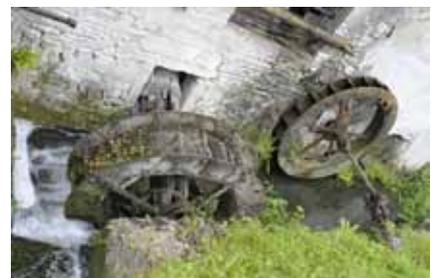
Ruote a pale

Particolare delle due ruote, la prima alimentata direttamente dal salto d'acqua, la seconda messa in moto attraverso l'adduzione dell'acqua con una tubatura pensile.

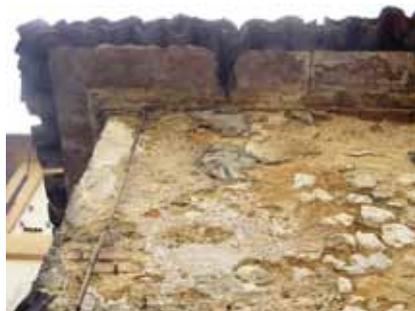
Muri

Pietre, mattoni e cotto sono i materiali principali utilizzati per la realizzazione dell'edificio, che doveva essere intonacato. Allo stato attuale l'intonaco risulta parzialmente degradato.

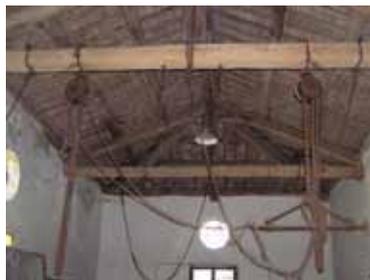
Gli interni presentano ancora oggi quanto veniva utilizzato per le attività della macellazione. Si rilevano, infatti, argani e catene ancorate alle capriate della copertura in legno.

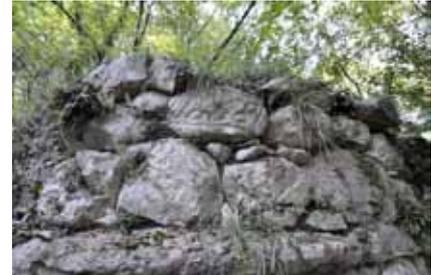
1868

Anche in questo particolare manufatto si rileva la datazione antecedente al 900 riportata sopra l'apertura di accesso.

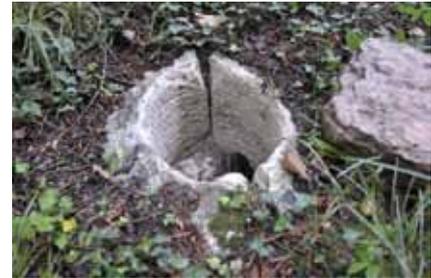
Il foro

Particolare delle due pietre che compongono il foro sommitale di chiusura della volta di copertura. Molto probabilmente oltre alla funzione strutturale il foro fungeva da camino e punto luce.

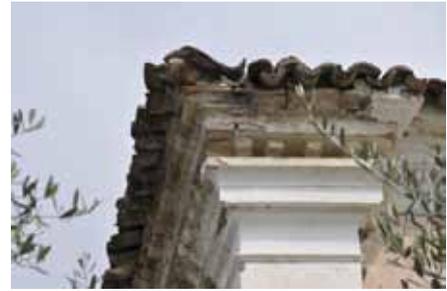
Cornici di gronda e lesene

I rilievi delle cornici di gronda e delle lesene sono realizzati in laterizio in modo da ottenere mondanature più fini e precise. Un intonaco di cocchiopesto supporta, come sempre, la finitura a marmorino.

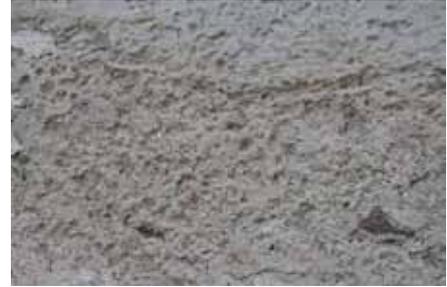
Intonaco di cocchiopesto

L'intonaco di cocchiopesto produceva una malta elastica in grado di riassorbire le cavillature delle murature e di costituire una superficie isolante.

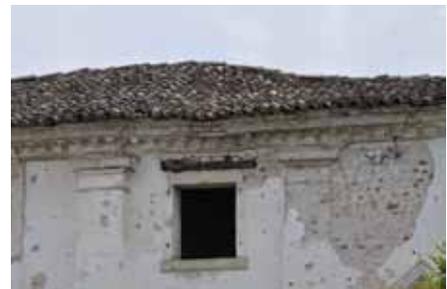
Muratura

La muratura portante è realizzata in pietra fluviale allettata con abbondante malta di calce. Un primo strato di intonaco grezzo, ricco di cocchiopesto, sorregge una finitura di marmorino.

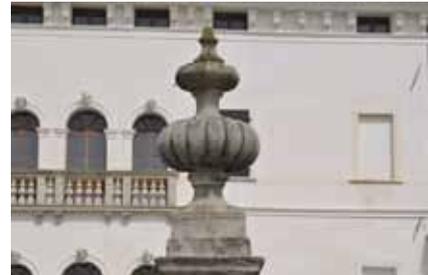
Decorati in pietra dolce

I numerosi decori geometrici e naturalistici che arricchiscono la villa sono tutti realizzati in pietra dolce, sicuramente non di origine locale.
